**RAPPORTO D'ISPEZIONE TERMOGRAFICA**

<b>Impianto:</b>	Termografia di Esempio	<b>Data:</b>	Maggio 2003
<b>Telecamera IR:</b>	AVIO TVS-600	<b>Obiettivo:</b>	13,5° (V) x 18° (H)

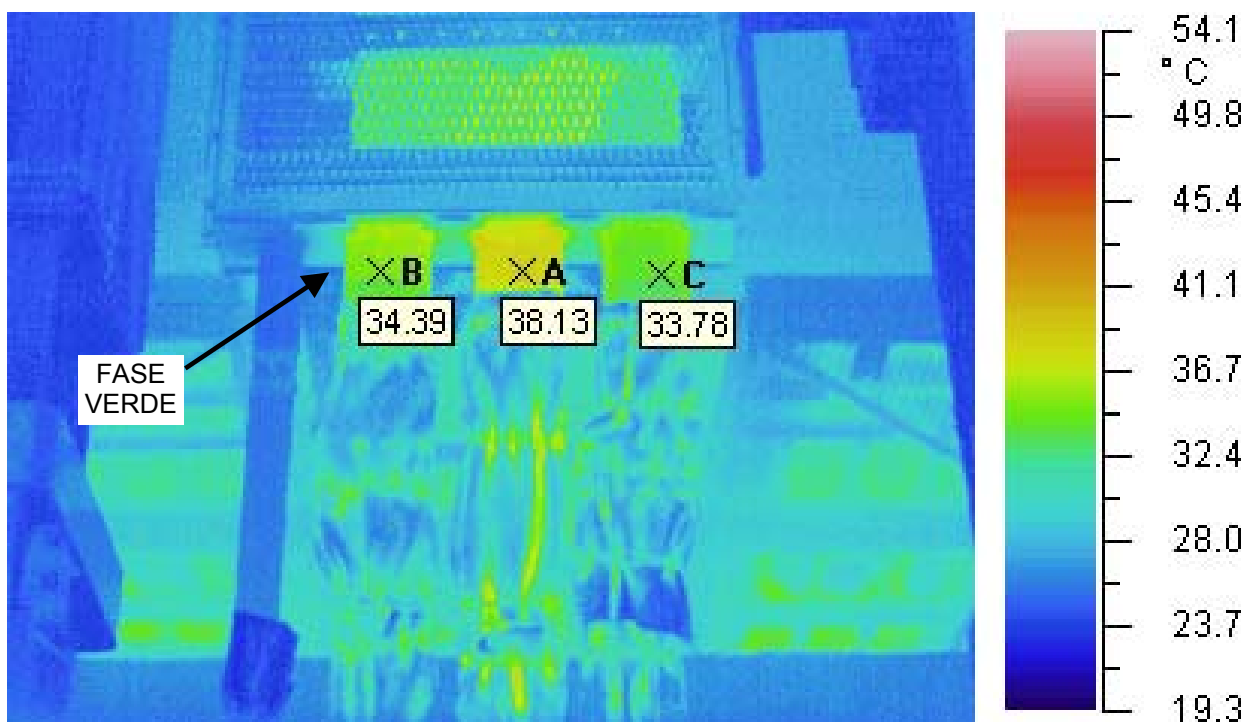
<b>Componente Ispezionato:</b>	CAB 1 BLINDO VENTILATO TRAF0 2
<b>Distanza:</b>	circa 3 metri
<b>Emissività:</b>	0.85

<b>Temperatura di lavoro componente:</b>	70	° C
<b>Temperatura ambiente:</b>	24	° C
<b>Sovratemperatura:</b>	0	° C

<b>Commenti:</b> Normale temperatura d'esercizio
---

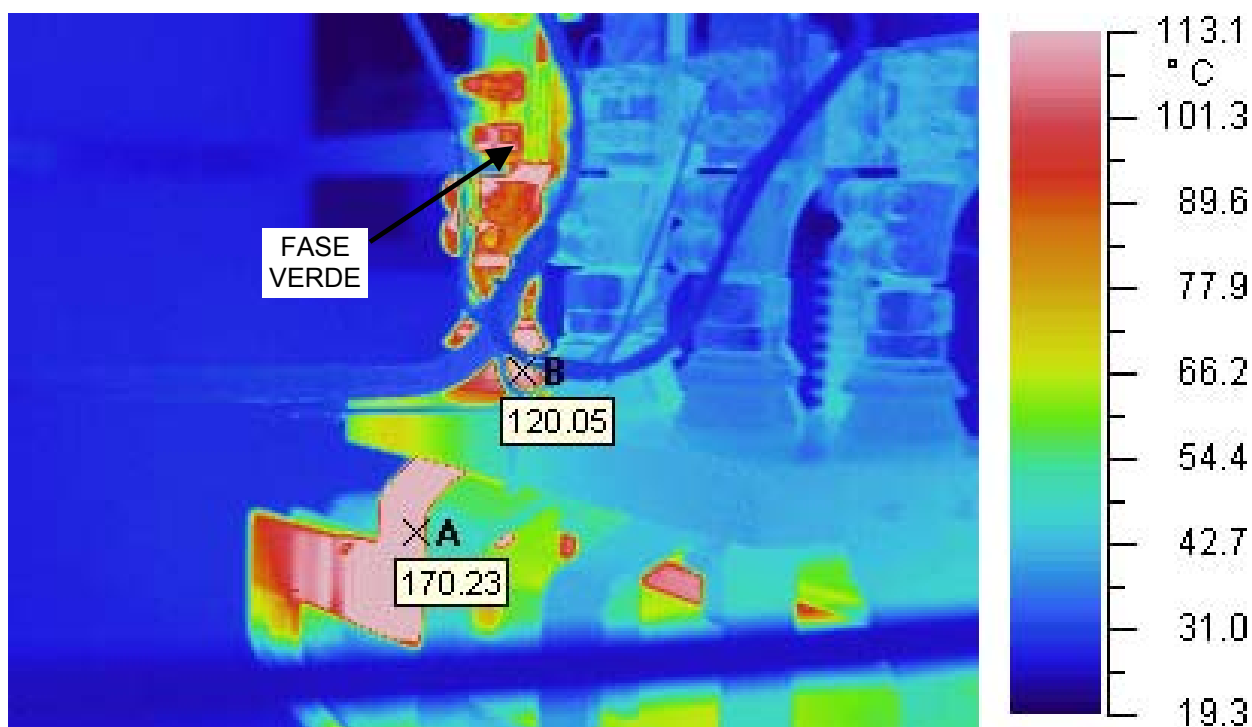
<b>Componente Ispezionato:</b>	CAB 1 TRAFO 2
<b>Distanza:</b>	circa 3 metri
<b>Emissività:</b>	0.85

<b>Temperatura di lavoro componente:</b>	70	° C
<b>Temperatura ambiente:</b>	25	° C
<b>Sovratemperatura:</b>	100	° C

<b>Commenti:</b> <b>IMMEDIATO INTERVENTO MANUTENTIVO</b>
---

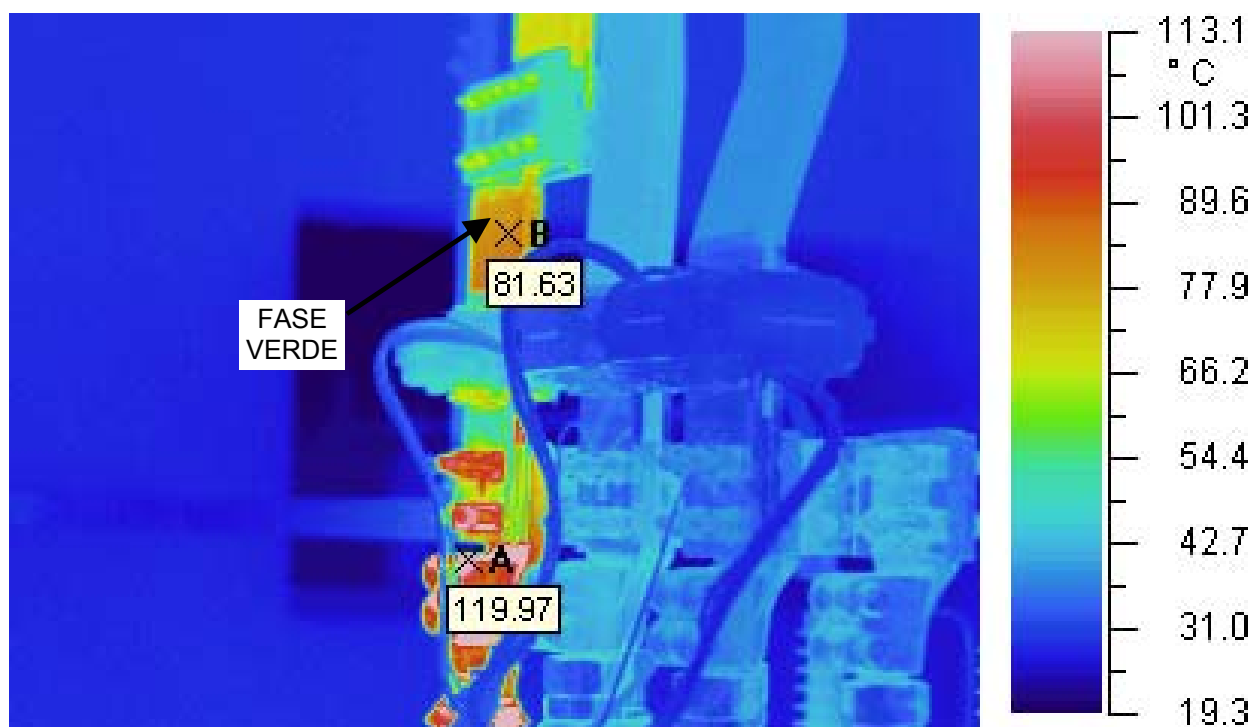
Componente Ispezionato:	CAB 1 TRAFO 2	Temperatura di lavoro componente:	70	°C
Distanza:	circa 3 metri	Temperatura ambiente:	25	°C
Emissività:	0.85	Sovratemperatura:	50	°C

<b>Commenti:</b> <b>IMMEDIATO INTERVENTO MANUTENTIVO</b>
---

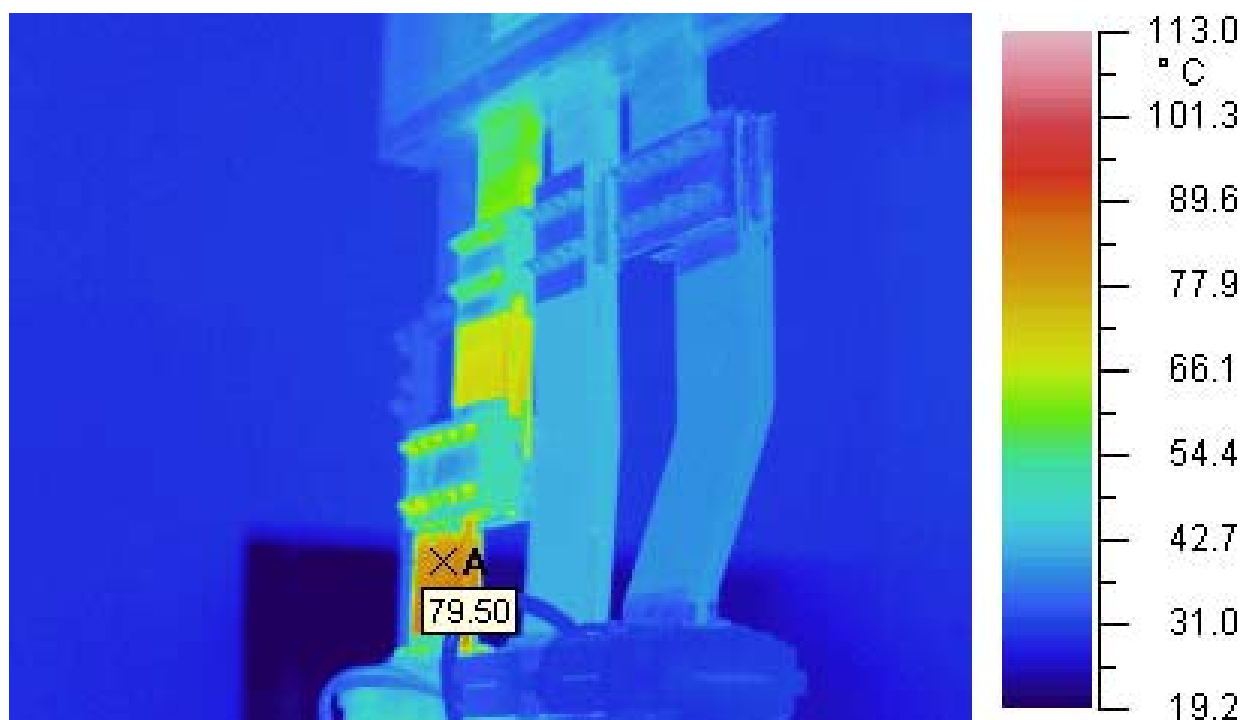
Componente Ispezionato:	CAB 1 TRAFO 2	Temperatura di lavoro componente:	70	° C
Distanza:	circa 3 metri	Temperatura ambiente:	25	° C
Emissività:	0.85	Sovratemperatura:	9	° C

Commenti:
<b>IMMEDIATO INTERVENTO MANUTENTIVO</b>

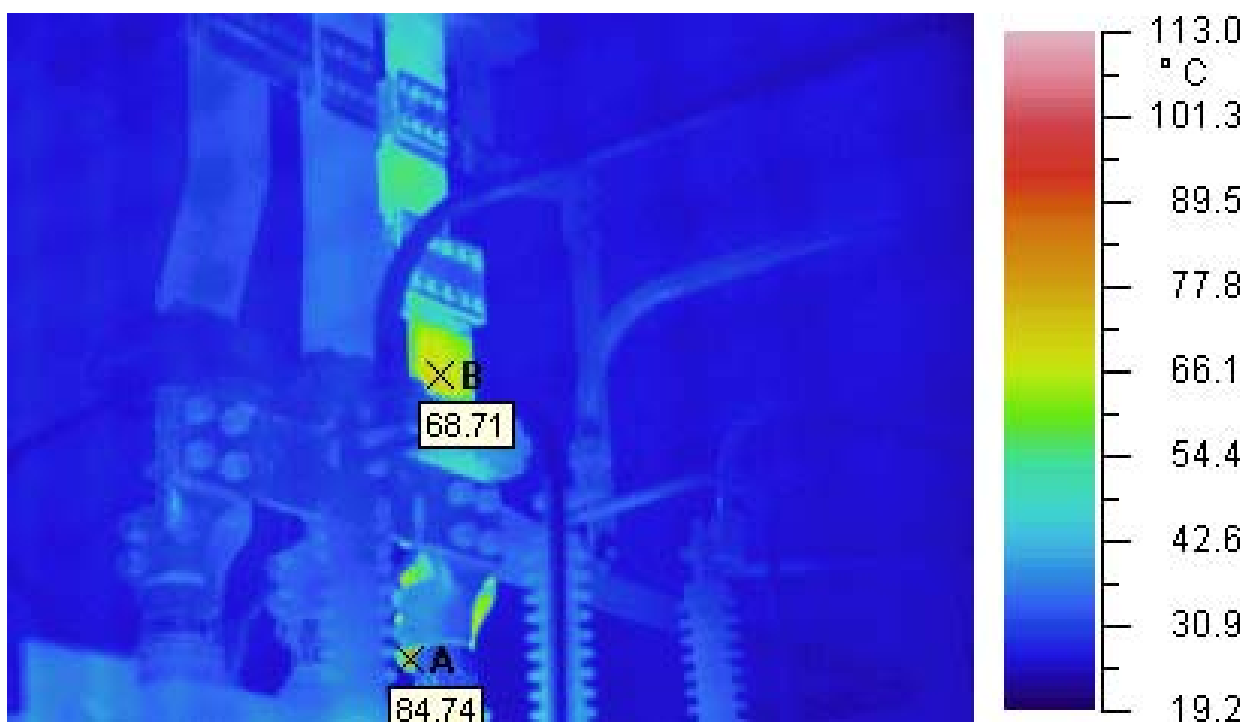
Componente Ispezionato:	CAB 1 TRAFO 2	Temperatura di lavoro componente:	70	° C
Distanza:	circa 3 metri	Temperatura ambiente:	25	° C
Emissività:	0.85	Sovratemperatura:	0	° C

Commenti:
<b>IMMEDIATO INTERVENTO MANUTENTIVO</b>
